Nedsänkningen av järnvägen

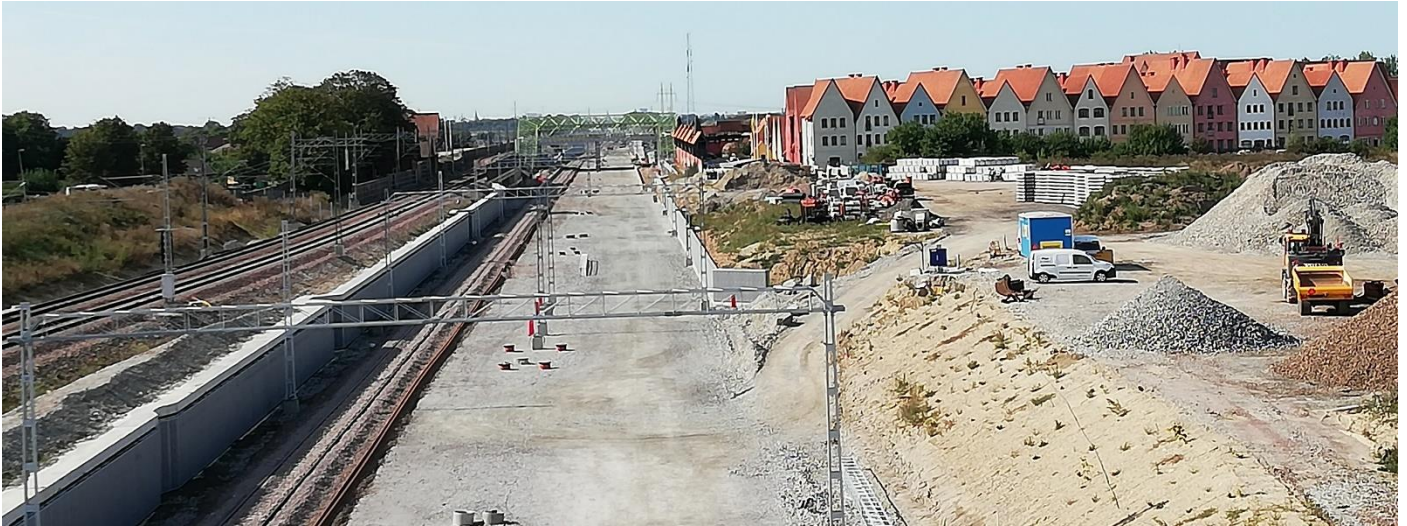
På bilden nedan visas nedsänkningen norr om stationen. Där blir den östra stödmuren längre än den västra.

På en bredd om knappt 30 meter ligger järnvägsspåren nedsänkta 4 meter genom Hjärup. Arrangemang måste vidtas för att inget skall rasa in på spårområdet och här har det blivit i form av slanter och stödmurar gjutna av betong. Vad som väljs beror på vilka planer som finns för området som finns i anslutning till spårområdet.

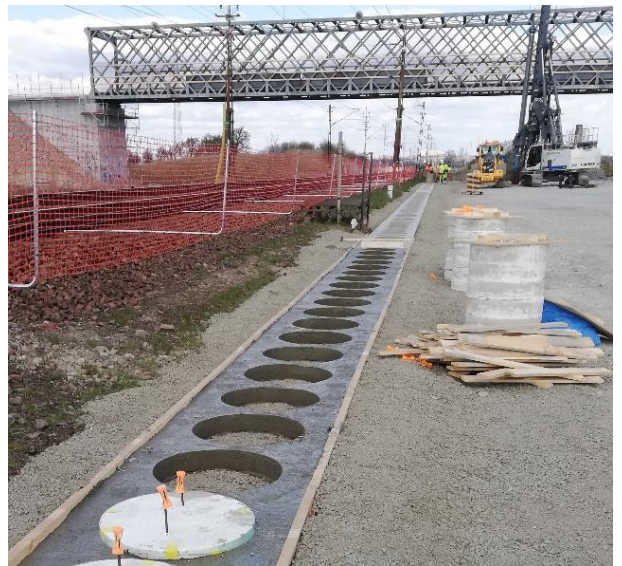
På bilden till höger visas att arbetet inleddes med att det byggdes en mall som markerade var pelarna skulle finnas. Två borrhjappar, bild nedan, arbetade parallellt. Målsättningen var 10 pelare per dag.

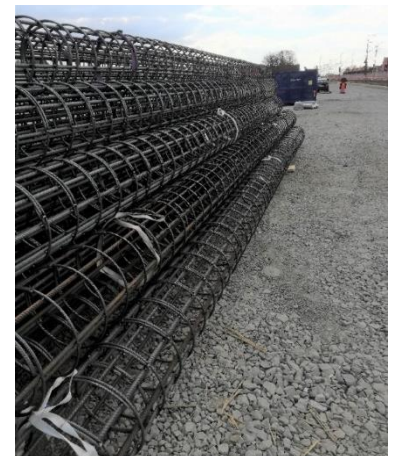
Efterhand som borret tar sig ner i marken pressas mantelröret ner så att dess underkant är i nivå med borrets spets. När borret nått avsett djup tas det upp. I hållet läggs armering, bilden längst ned till höger. Efter hand som betong fylls, 5 – 6 m³ per hål, dras mantelröret upp.

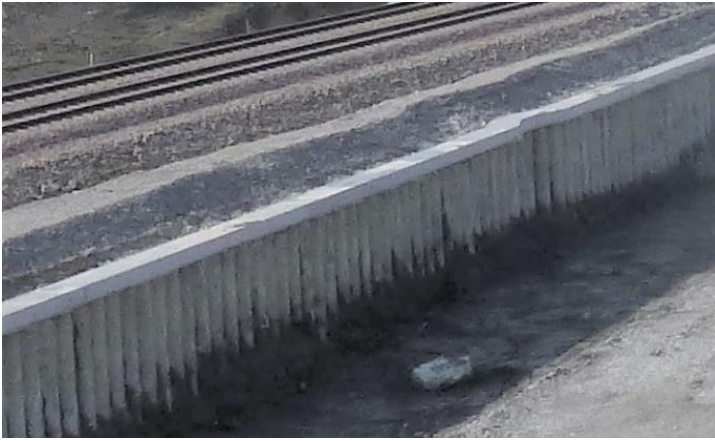
Bilden är tagen i april 2021 och pelarna är framgrävda.

I huvudsak fanns i området tillräckligt med utrymme för att gjuta stödmurar i formar. Men på östra sidan fanns inte det utrymmet så det beslutades att den stödmuren skulle bestå av ca 1 500 pelare som har en diameter om 0,8 meter och en längd mellan 10 och 12 meter.

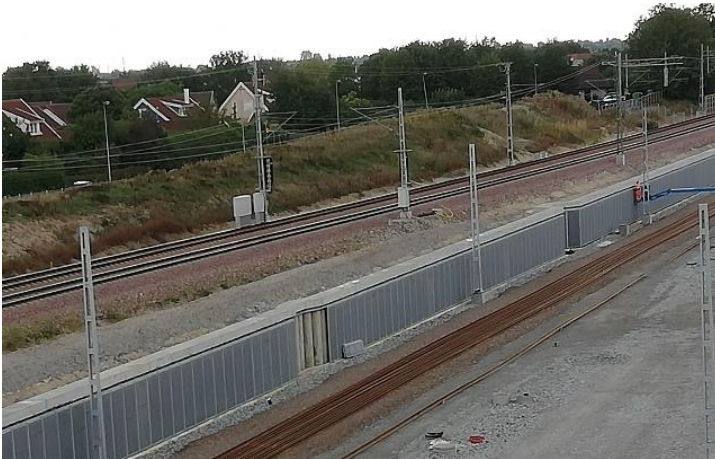
Denna bild är tagen den 8 augusti 2021 och pelarna är nu täckta med ett ljuddämpande material. Här syns också att intill muren är bädden klar för det första av de fyra spåren. Arbetet med att lägga räls påbörjades senare i månaden.

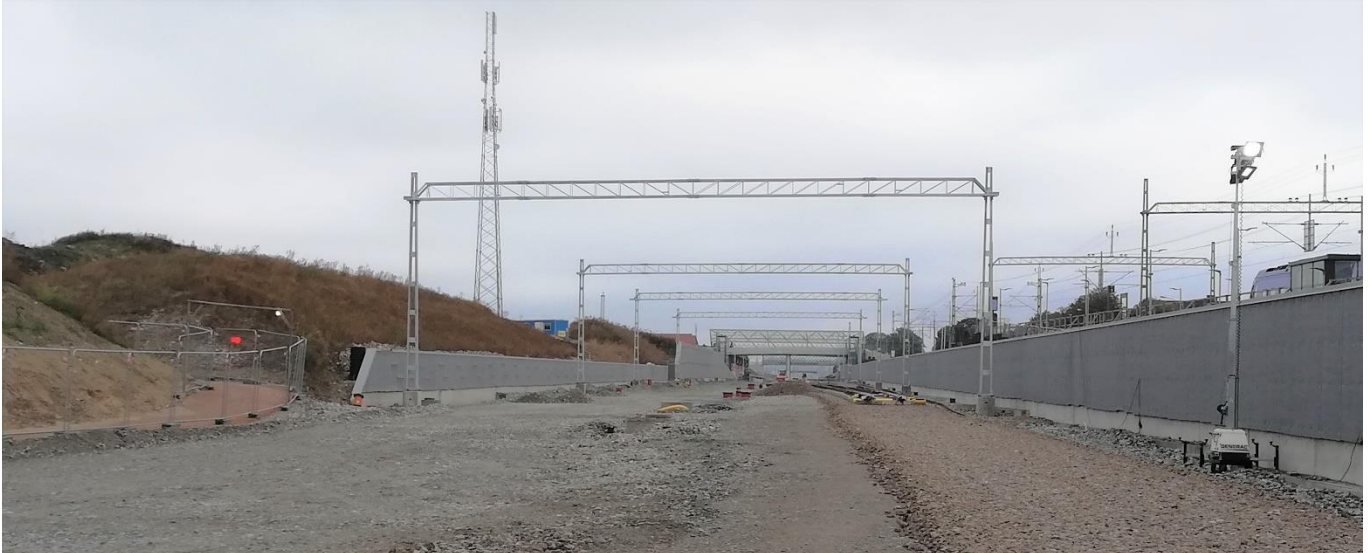
Bilden nedan är från området söder om stationen

På den östra sidan har byggts en cirka tre meter hög stödmur. Höjden är baserad efter att Banvallsvägen skall höjas och kommer att gå så nära spårområdet att det endast finns utrymme för en kort slänt. På den västra sidan är förutsättningarna sådana att en hög stödmur byggts där Stenavägen ansluter till stationsbron. Den västra stödmuren blir inte så lång som den östra. Båda stödmurarna är också här täckta med ljuddämpande material.
